# 风电齿轮箱小齿轮齿面剥落原因分析

**摘要:**某风场1.5 MW风电机组齿轮箱中速轴小齿轮失效。该齿轮箱设计寿命20 a,实际使用了5 a。齿轮的材质是20CrNiMo,齿面经过渗碳淬火。采用宏观观察、微观观察和断口分析并结合其它理化测试,分析了小齿轮失效的原因。现场宏观观察发现,大部分轮齿相对完好,只有两支轮齿失效,其中一支齿面剥落,另一支齿面硬化层开裂。经分析,齿面剥落和齿面开裂的原因相同。导致齿轮失效的原因是:齿面粗糙度较大,较深的加工刀痕在异常冲击载荷的作用下造成齿面开裂,随后在循环工作载荷的作用下,萌生了疲劳裂纹并不断扩展,最终导致齿面硬化层脱落。建议提高齿轮表面加工质量,降低表面粗糙度,同时改进齿轮箱制动技术,避免异常载荷冲击造成齿面过载。

## Failure Analysis of Flakes Fell from Small Gear Surface in Wind Power Gearbox

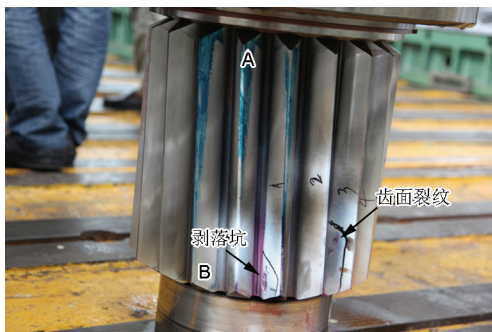
图1 失效小齿轮宏观像

对齿轮箱进行拆解以后,在现场对失效小齿轮的所有轮齿进行了仔细勘查,失效小齿轮如图1所示。现场外观检验发现个别轮齿齿面发生硬化层剥落,现场对失效轮齿进行了编号,分别标记为1#、2#、3#和4#。根据失效齿轮的宏观观察,1#轮齿上的剥落坑位于图1中轮齿的B端,3#齿面裂纹位于图1中轮齿的B端。

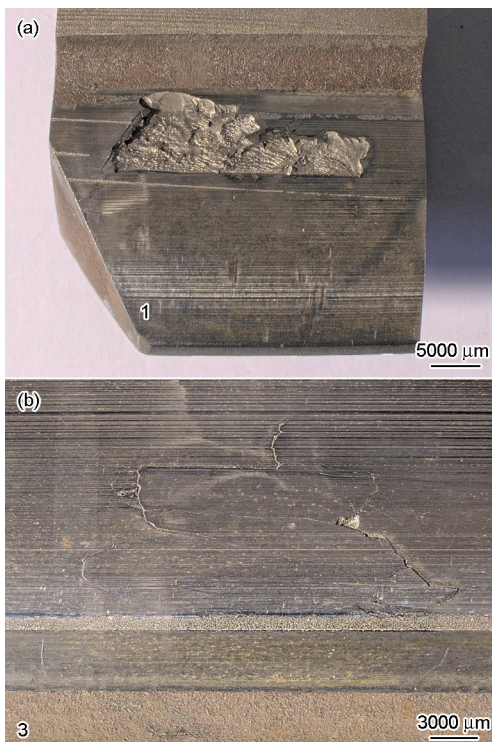
图2 1#轮齿表面剥落坑和3#轮齿表面齿面裂纹宏观形貌

面剥落坑形貌如图2a所示,3#轮齿齿面裂纹形态如图2b所示。图2a中,可见明显的剥落坑,在剥落坑内断口呈现出“鱼鳞”状形貌。图2b中,可见明显的齿面裂纹,有的裂纹沿轮齿长度方向扩展,有的裂纹与轮齿长度方向呈现一定的角度。

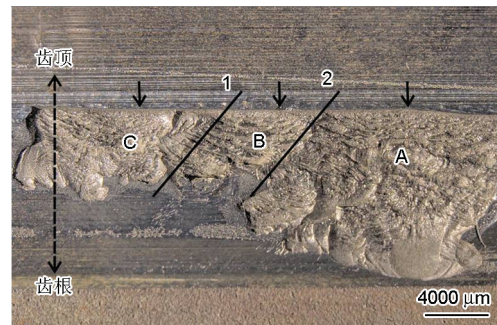
图3 采用体视显微镜观察1#失效轮齿齿面剥落坑形貌

对图2a中剥落坑进行放大观察,其形貌如图3所示。在整个大的剥落坑中可见两处明显的断裂台阶,如1#和2#黑色实线标识。据此整个剥落坑可以被分为3个主要区域,即A、B和C标识的区域。A区面积最大,其次是B区和C区。这说明A区开裂时间最早,扩展时间最长。图3中A区最下端,即靠近轮齿的根部可观察到贝壳状弧线,也称海滩花样,它是机械疲劳的关键证据。这说明剥落坑的产生是

通过疲劳裂纹萌生和长大实现的。根据断口的特征判断,图3中箭头所指的位置分别是A、B和C区断口上的裂纹源区。从整个轮齿上看,裂纹源所在的在节线附近。A、B和C区断口上的裂纹源在同一直线上,因而可以称为线源。它们所在的线与加工痕迹是平行的。据此判断,裂纹最初萌生可能与加工刀痕有关。

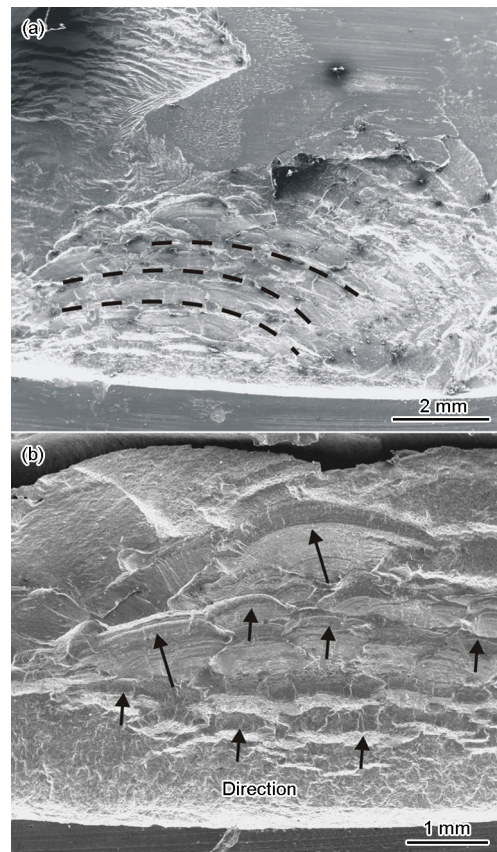
图4 1#失效轮齿齿面剥落坑局部高倍扫描电镜二次电子像

剥落坑内B区(图3)的扫描电镜观察结果。图4a中,能观察到如“鱼鳞”状形貌特征,如图中黑色点划线所示,有一定的弧度,它的内侧指向裂纹源所在的位置,它的外侧指向裂纹扩展方向。

局部放大以后(图4b所示),可以观察到箭头所指的疲劳弧线。疲劳弧线的内侧是裂纹源的方向,而疲劳弧线的外侧是裂纹扩展方向,所以裂纹的扩展方向如图中虚线箭头所指。很显然,裂纹萌生以后,对偶断口相互挤压或碰磨,使疲劳弧线变得有些模糊。然而,由于它们并未完全消失,所以疲劳弧线的存在很好地证明了裂纹的性质和扩展方式,即裂纹是疲劳裂纹,在工作载荷的作用下疲劳扩展。在齿轮工作过程中,主动齿轮和从动齿轮相互啮合。因此,齿面的受力较为复杂,除了压应力以外还有齿面相对滑动产生的切应力。根据受力情况分析,“鱼鳞”状断口并不是由单一裂纹扩展而成,而是当裂纹扩展一段以后,在裂纹的前缘由于应力集中,又萌生了许多新的疲劳裂纹,这些新的疲劳裂纹扩展与连接构成了主裂纹的扩展,于是大量的小疲劳断面构成了整体的“鱼鳞”状形貌特征。在这一过程中,相邻的小疲劳裂纹之间相遇时会形成断裂台阶,这一点在断口上得到了很好的印证。

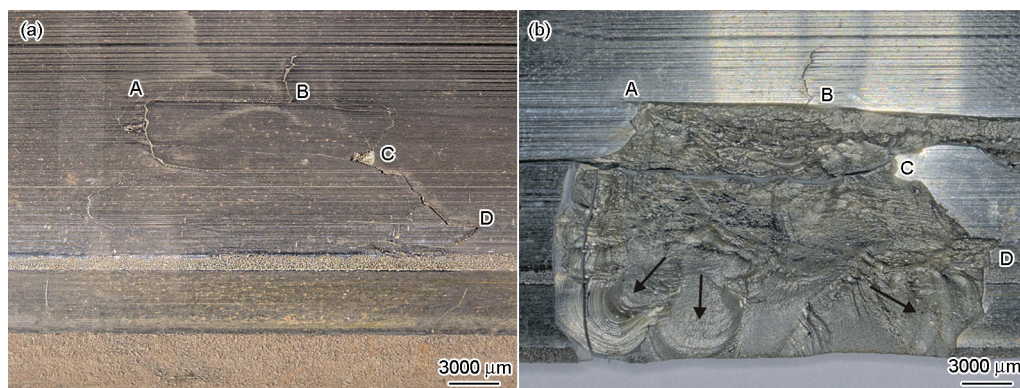
图5 采用体视显微镜观察3#失效轮齿齿面裂纹和裂纹断口形貌

图5为3#轮齿裂纹区打开断口前后的形貌。图5a中在4个特征点分别标注了A,B,C和D,与之相对应,在图5b中对应点也分别标注了A,B,C和D。结果表明,将裂纹部分表面硬化层除去以后,露出了硬化层下面的断口,在断口上观察到了很多小的贝壳状断面,如图中箭头所指,在贝壳状断面上可观察到明显的疲劳弧线,这说明3#轮齿上硬化层下的裂纹也是疲劳扩展的结果。根据疲劳弧线的方向判断,3#轮齿表面硬化层裂纹的裂纹源在A、B两点之间的直线段上,即裂纹由图上方向图下方扩展,即由节线附近向齿根扩展。这一观察结果还说明,3#轮

齿表面裂纹也萌生于节线附近的直线段上,这一现象与1#轮齿表面剥落的萌生位置(裂纹源所在处)一致。从3#轮齿表面硬化层除去后露出的断口上看,它与1#剥落坑内的形貌非常相似。这一对比结果再次说明,虽然1#轮齿表面的剥落坑与3#轮齿表面的裂纹所在位置不同,但1#轮齿表面的剥落坑与3#轮齿表面的裂纹产生的原因以及机理是相同的。

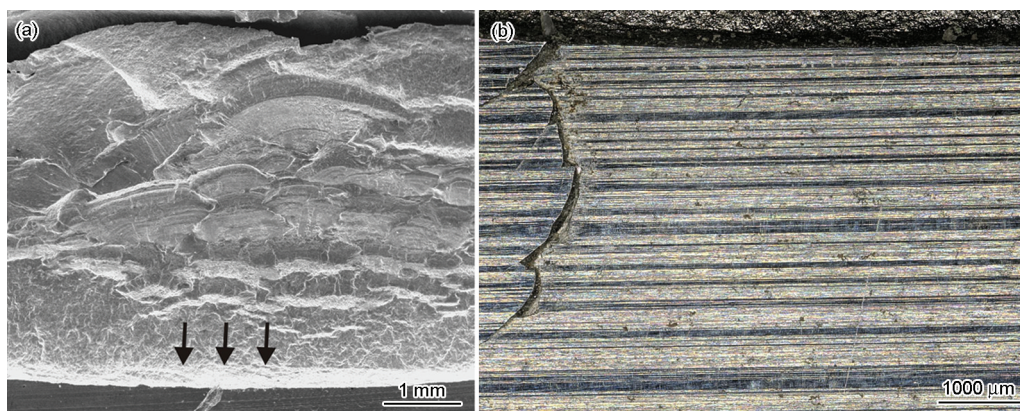
图6 3#失效轮齿表面裂纹源区扫描电镜二次电子像和轮齿表面加工刀痕体视显微镜图像

采用3#轮齿工作裂纹源区齿面的SEM像如图6所示。根据图6a断口形貌可以看出,裂纹最早始于图中箭头位置,裂纹源应是线源,其位置比较光滑。由于齿轮进行了渗碳和风冷淬火,所以碳含量由齿面向心部逐渐下降。这样齿面的硬度会明显高于齿轮心部硬度。根据标准要求,齿面硬度为58~64 HRC,而齿轮心部硬度为33~45 HRC。因此,齿面淬硬层的变形能力远不如基体。齿面材质更脆,更耐磨,强度也更高,一般来说钢的强度越高,其韧性越差,断口脆性特征越明显。在图6b中可见齿面有很多相互平等的“沟痕”,其实这些相互平等的痕迹是加工刀痕,裂纹源所在直线平行于加工刀痕,说明加工刀痕对齿轮开裂有影响。

面剥落和开裂可能与齿面加工和载荷有关。通过断口观察和对裂纹源位置的分析,发现1#轮齿断口可以明显分为3个区,这3个区的裂纹源处于同一直线上,该直线在节圆附近,3#轮齿表面的裂纹也产生在节线附近的直线上。在3#轮齿表面裂纹附近测试齿面粗糙度,其值为 $0.92\text{ }\mu\text{m}$ ,对于风电齿轮表面粗糙度的设计值通常为 $0.6\text{ }\mu\text{m}$ 以下,标准规定通常为 $0.8\text{ }\mu\text{m}$ 以下。体视镜显微观察发现轮齿表面可见明显的“沟状”痕迹,无疑这种沟状痕迹是加工刀痕。由于齿面经过渗碳风冷淬火,所以齿面硬度远高于齿轮心部,这种齿面具有缺口敏感性,当齿面突然承受较大的冲击载荷时,容易沿着加工刀痕产生裂纹。

最终导致齿面硬化层脱落,形成剥落坑。根据上述分析结果,建议风电齿轮箱生产企业严格控制齿轮的加工质量。此外,需要改进齿轮箱的制动技术,避免制动造成的瞬时过载给齿面带来冲击,造成硬化层碎裂。

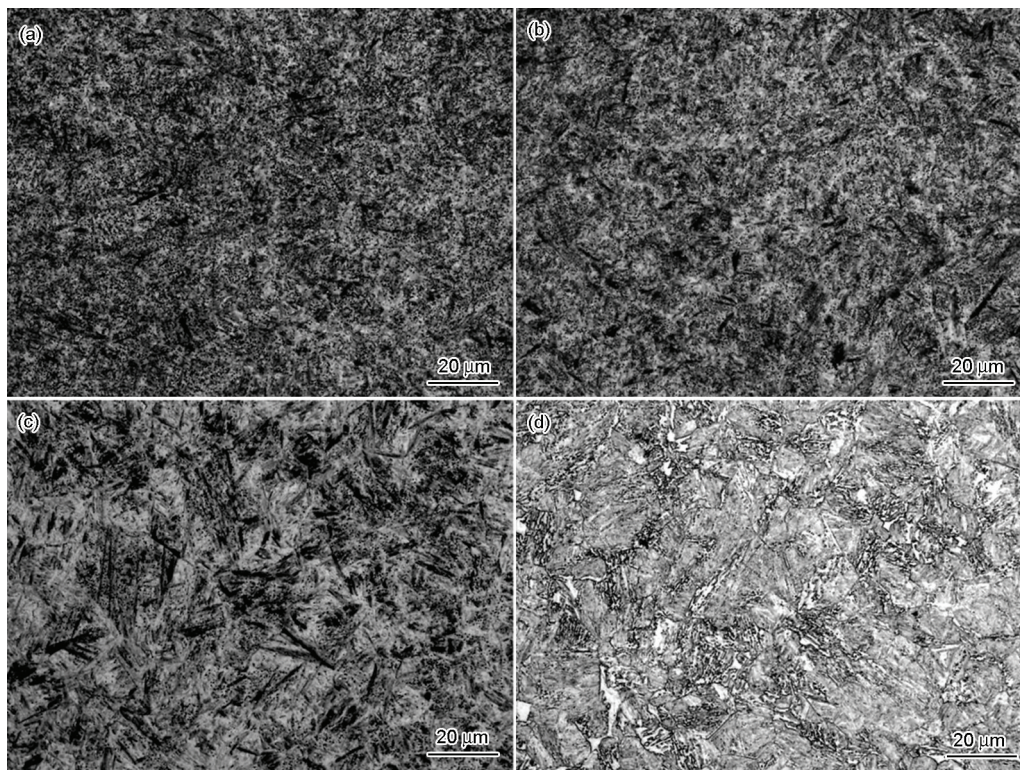
图7 齿轮材质的微观组织

在3#轮齿裂纹附近取金相样品进行夹杂物检验,检验结果表明夹杂物颗粒尺寸很小,根据GB 10561-2005对夹杂物进行评级,夹杂物小于0.5级,能够满足标准要求。根据技术资料,齿轮表面经过渗碳淬火,齿面向齿心组织变化的SEM像如图7a~d所示。齿面主要为细小的马氏体,碳化物颗粒细小而均匀。在接近齿轮的部位可见少量下贝氏体,随着向齿心深度的增加,下贝氏体逐渐增加,在齿轮心部主要为上贝氏体加少量的块状铁素体。
